# 生きつづける建物

再生の記録

## 西南学院旧本館・講堂再生の道のり

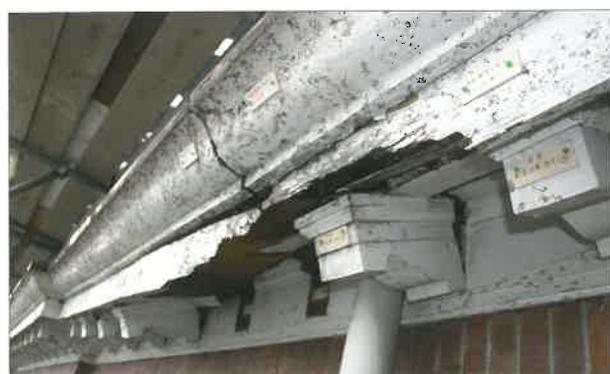
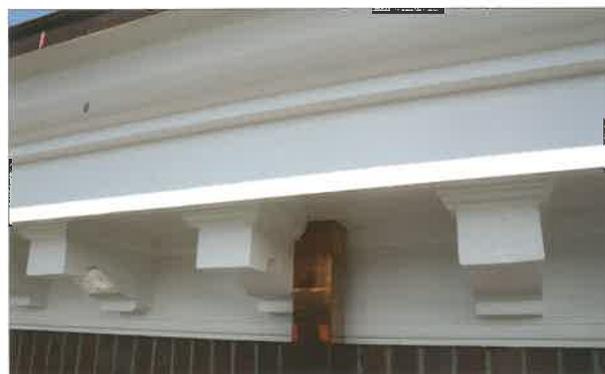
### 軒先

変更内容 ● 軒先の化粧垂木<sup>たるき</sup>、軒天板<sup>のきてんばん</sup>等が腐食し、脱落寸前の状態であった。一度すべて取外し、部材補修の後再取付した。腐朽が激しい部材は、新材に置き直した。

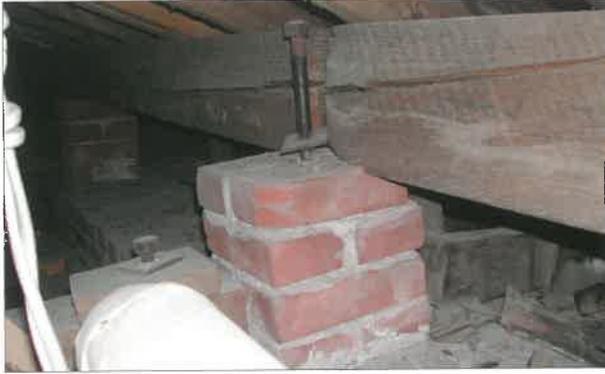
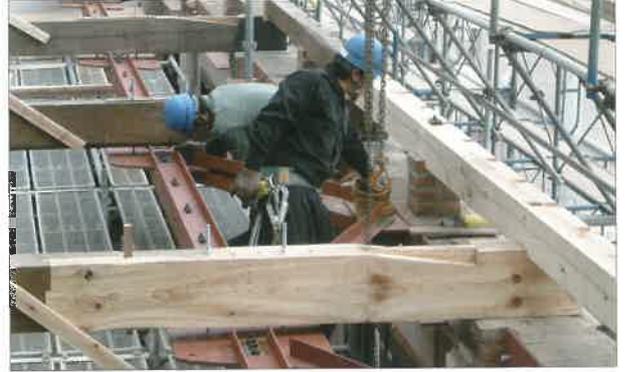
はなもや  
端母屋と煉瓦束

変更内容 ● 屋根先端の端母屋が煉瓦束ボルトから外れて滑り落ちそうになっていた。  
トラスを一旦ばらし端母屋を据付け直した。
